ÖLANALYSE UND  
KRANZUVERLÄSSIGKEITSANALYSE CRS

## Papierfabrik Palm GmbH & Co. KG

**Konecranes hat das Getriebeöl von acht Zweiträger-Brückenkranen der Papierfabrik Palm eingehend analysiert und eine Kranzuverlässigkeitsanalyse vorgenommen.**

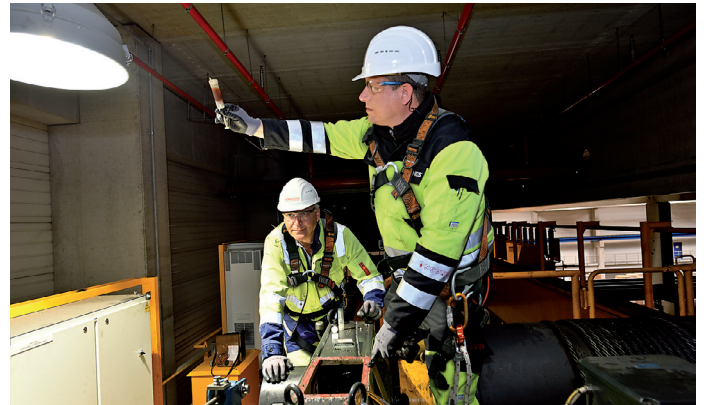
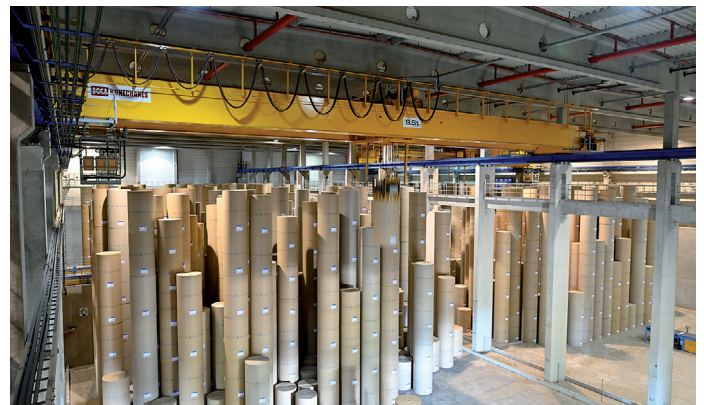
Bei einem der acht Zweiträger-Brückenkranen zeigt die Ölanalyse einen erhöhten Ferritanteil. Deshalb setzen die Konecranes-Experten die Kranzuverlässigkeitsanalyse CRS ein. Dabei nutzen sie ein ölresistentes Industrie-Endoskop, um ins Innere des Hubwerksgetriebes zu blicken. Das Ergebnis: Getriebe, Seiltrommel, Seiltrommellager, Trommelkupplung und Motorkupplung werden komplett ausgetauscht.
